**PM GEOTEKNIK DETALJERAD STABILITETSUTREDNING
GAMLEBY HAMN, VÄSTERVIK
VÄSTERVIKS KOMMUN**

**SLUTRAPPORT
2019-12-16**

290261 - Geoteknisk undersökning Gamleby Hamn

PM Geoteknik – Detaljerad Stabilitetsutredning Gamleby Hamn

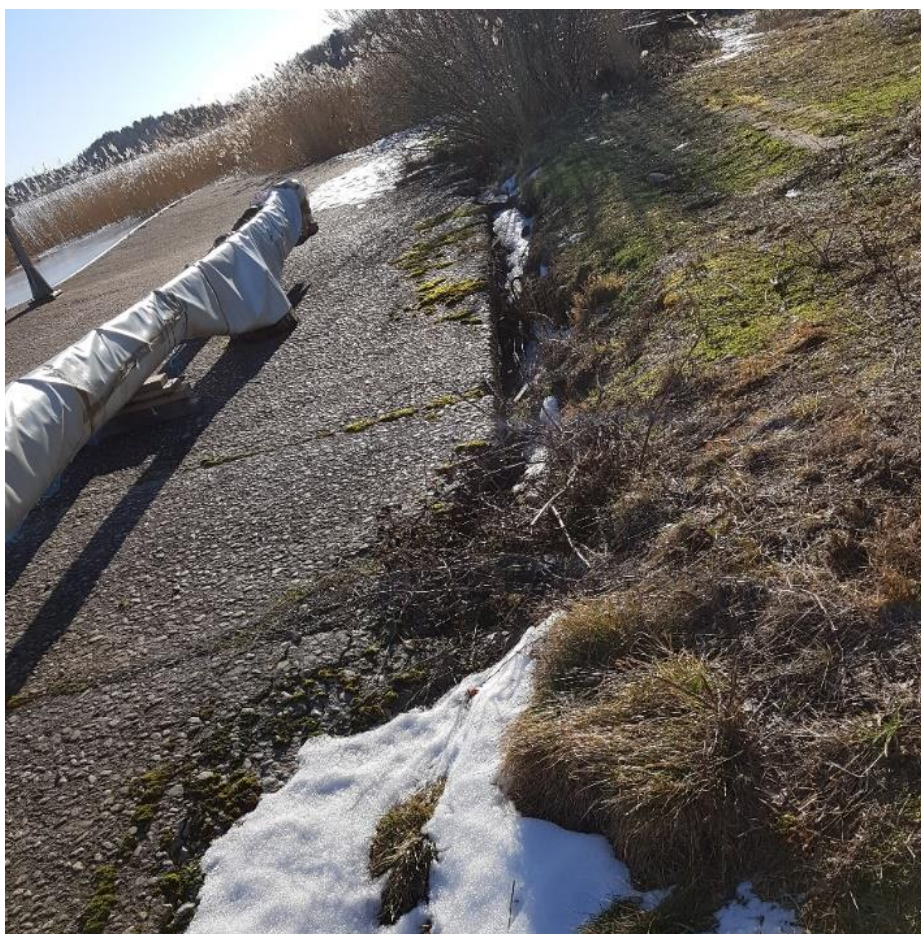
Kajinspektionerna från 2013, se [12] visade att kajkonstruktioner och stödkonstruktioner längs viken och längs ån är i mycket dåligt tillstånd. Konstruktionerna, som huvudsakligen är gjorda i trä, är på många ställen sönderruttnade och flertalet pålar är knäckta.

Då marken bakom kajen består av gytjtja och lera med pågående konsolidering, sätter sig marken bakom kajen i större utsträckning än kajen som vilar på pålar och en bakåtlutning av kajen har uppstått, se Figur 2. I många fall har de ruttnande träpålarna därmed knäckts.

Figur 2. Kajdelen längst i söder.

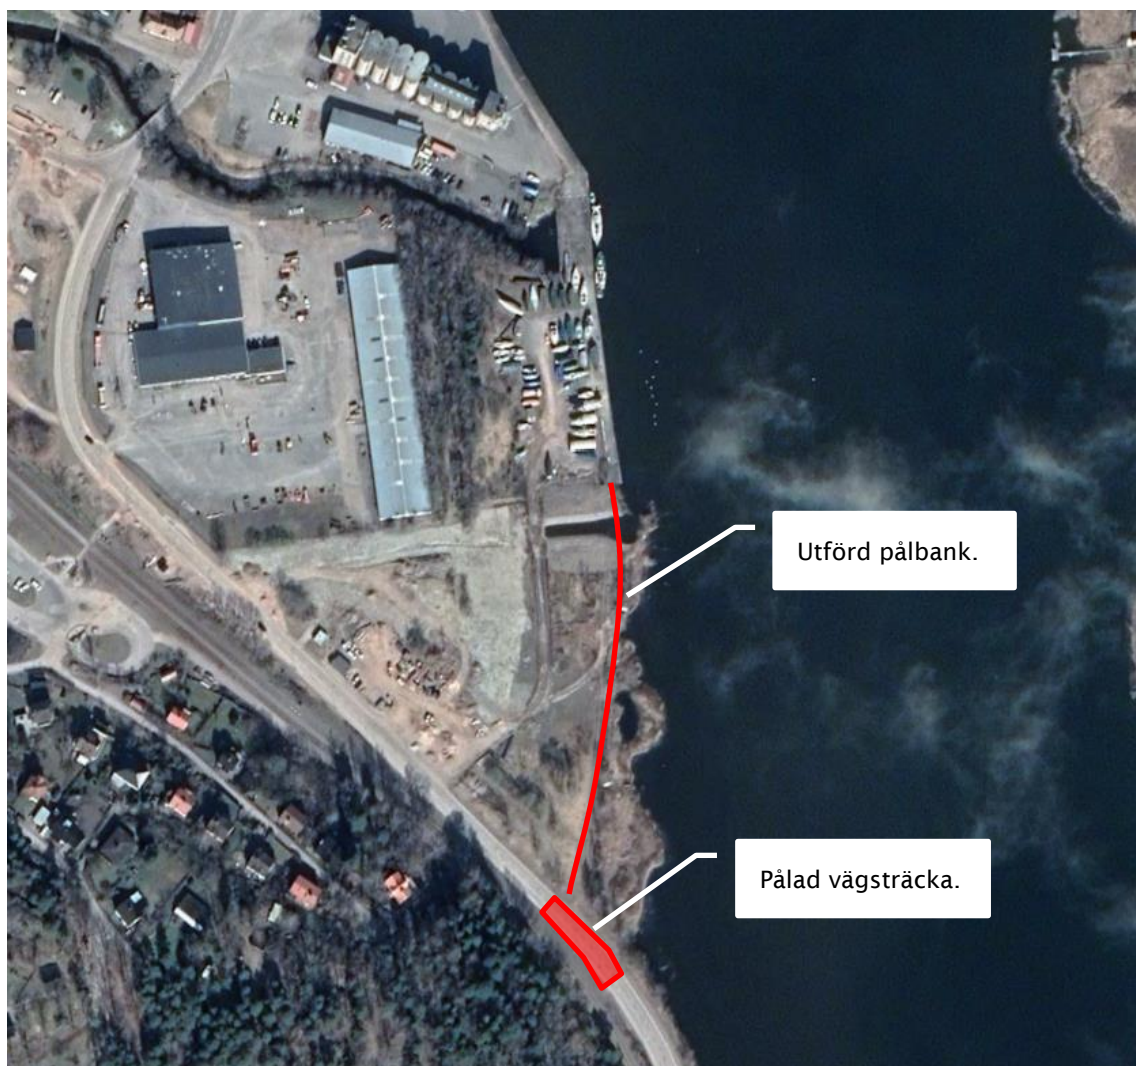
Delar av området är enligt uppgift förstärkt genom pålning. Se Figur 3 nedan.

Figur 3. Översiktligt läge och omfattning av befintliga förstärkningsåtgärder.

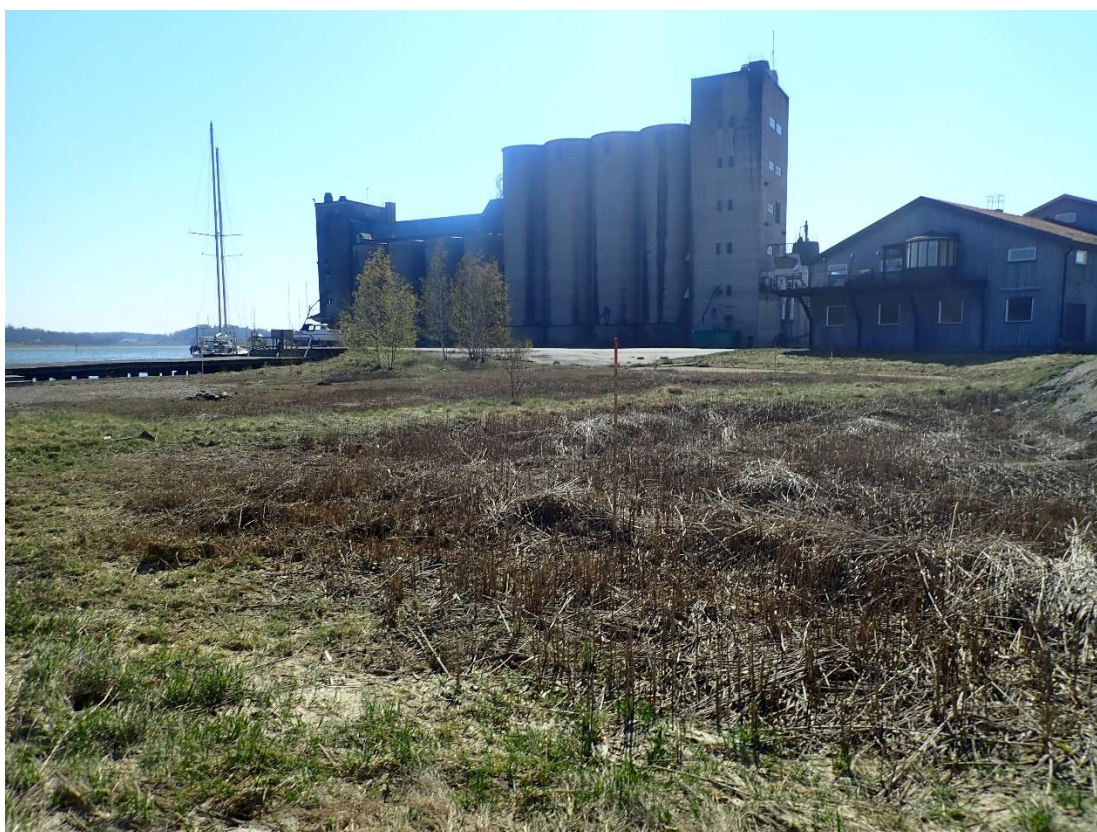
Figur 8. Området vid sektion C, vid undersökningstillfället fanns massor upplagda i högar precis till höger utanför bilden.

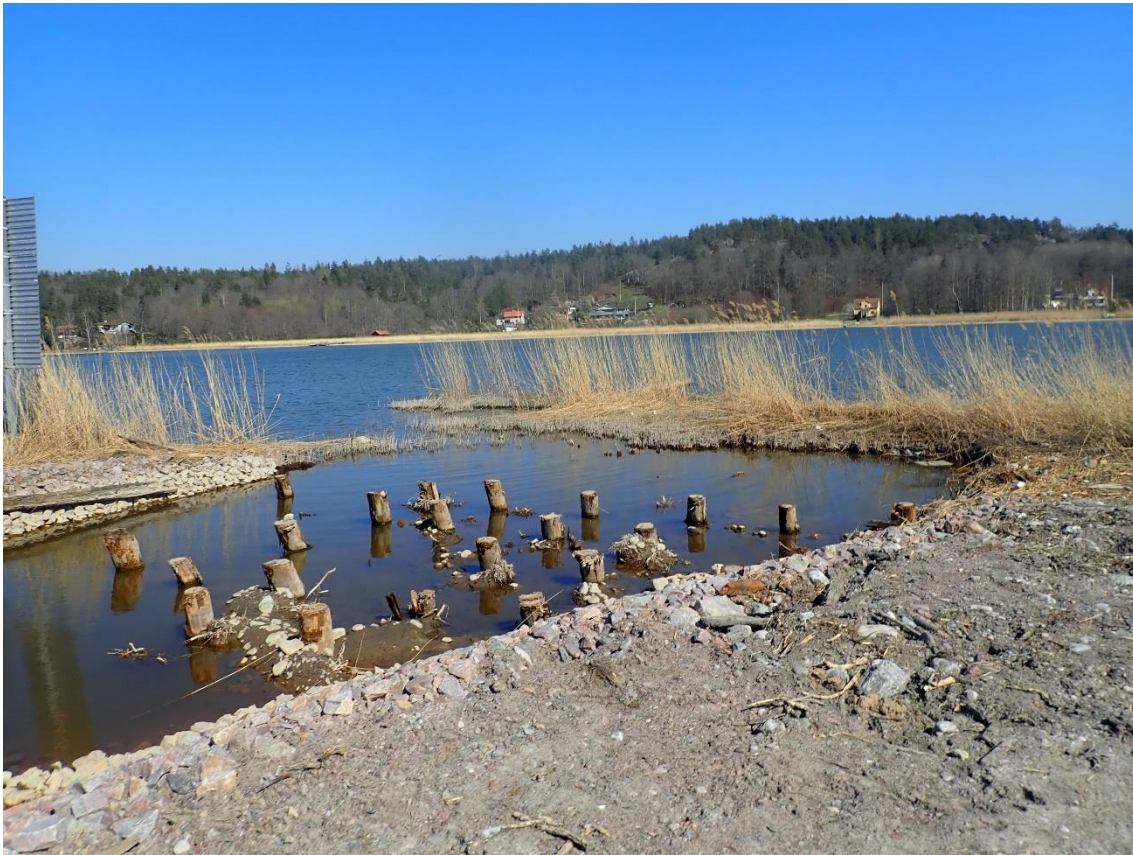
Figur 13. Framschaktad bankpålning längs stranden i området vid sektion G.
